# Vedligeholdelsesplan AB Lindegården

August 2022

Version 2 - opdateret januar 2023

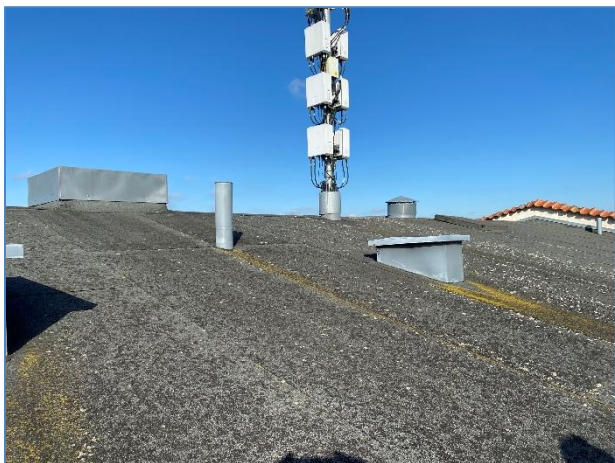
Foto 1: Taget i sin helhed

Tagpappen fremstår som helhed i fin stand. Der er dog under besigtigelsen af byggherre gjort opmærksomt på at der er løst tagpap ved tagfoden ved Hyltebjerg Allé 5-13. Dette bør udbedres. Ligeledes viser fuger omkring taggennembrydninger tegn på nedbrydning. Det anbefales at fuger på samtlige gennembrydninger/ inddækninger udskiftes.

Tagbelægningen bør kontrolleres hvert 4 år og evt. renses for mos og lignende. Dette arbejde bør udføres i forbindelse med rensning af tagrender, så udgifter til lift minimeres. Det oplyses at tagrende mod gård er renses og coated i 2018.

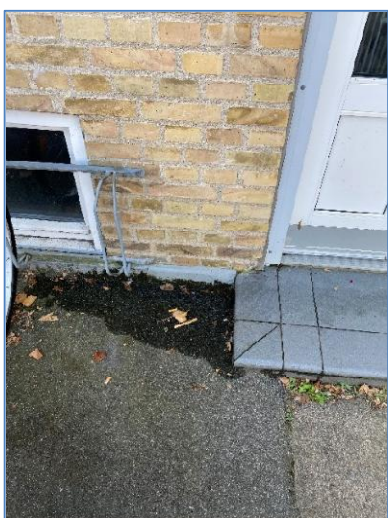
Foto 5: Utæt tagrende mod Hyltebjerg Allé 11

Tagrender og nedløb er udført i zink i 2008 og tagrender er i pæn stand. Under besigtigelsen er der konstateret en utæthed på tagrenden mod Hyltebjerg Allé, dette bør udbedres straks.

- Reparation af tagrende v. Hyltebjerg Allé 11
- Reparation af løst tagpaptag Hyltebjerg Allé 5-13

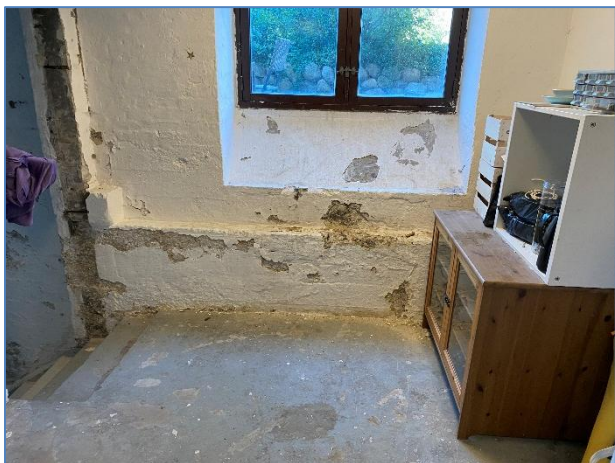
Foto 1: Kældervæg mod gård v. varmecentral

I 2021 og 2022 opstod der fortsat vandindtrængen i kælderen mod Linde Alle, ligesom der fortsat kan ses pudsafskalninger på den nederste del af kældervægge mod terræn. Dette skyldes at kældervægge i perioder kan være opfugtede. I marts 2022 blev der gennemført indledende prøvegravning (i terræn mod går ud for Linde Alle 30B kld.rum 9) – og samtidig påsmøring af svummørtel på ydervæg. Overslagspris for partiel omfangsdræn (langs Linde Alle 30C-30A + Hyltebjerg Allé 5 ud for fyrrum) er anslået til 471.000 excl. moms – arbejdet er ikke iværksat.

Det bør overvejes at partielt renovere kældervægge for løst puds. Pudsreparationer og malervedligehold er delvist et spørgsmål om foreningens ønske til udseende. Der udføres partielle reparationer efter princippet "værste steder først".

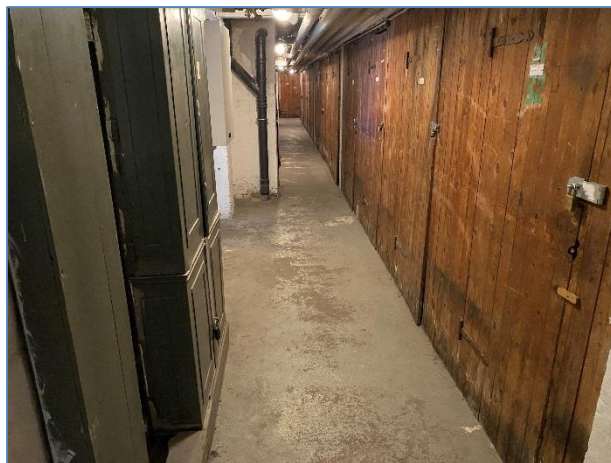
Foto 2: Kældergang langs Linde Allé

Der er dog tegn på vand fra tidligere i kælderen mod Linde Alle, som kan observeres på pulterrummenes trævægge (juli 2011).

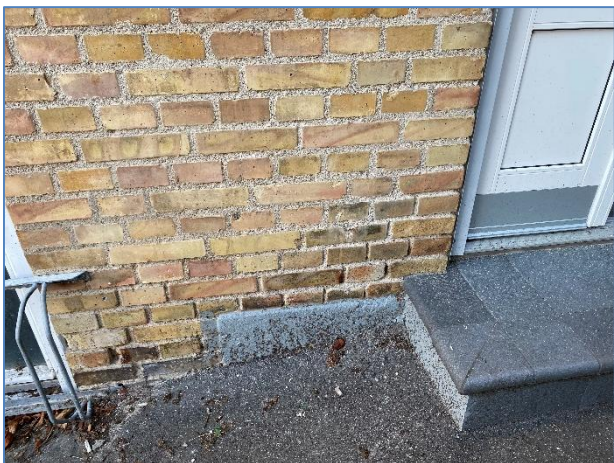
Foto 1: Sokkel mod gade

Facadefuger ved terræn, ca. 4-5 skifter, er meget udsat på grund af opfugtning og indtrængning af salt ved saltning. Der anbefales en murer gennemgang af de nederste facadefuger nu og derefter en gang hver 4 år.

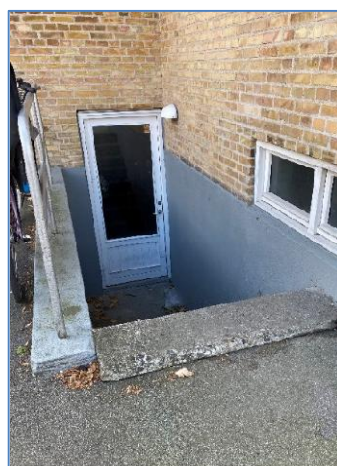
Foto 4: Kældertrappedør

Udvendige kælderdøre er af ældre dato og bør udskiftes til nye.

Der er 5 døre til udskiftning.

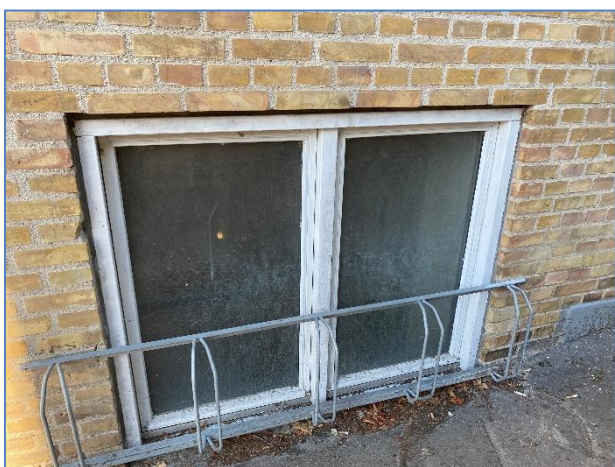
Foto 5: Kældervindue

Kældervinduer er gamle trævinduer med 1-lags glas

Kældervinduerne fremstår generelt i ok stand. Vinduerne skal males udvendigt hver 6-7 år.

Kældervinduer mod gården fremstår i varierende stand, og bør malerstandsættes indenfor den nærmeste fremtid.

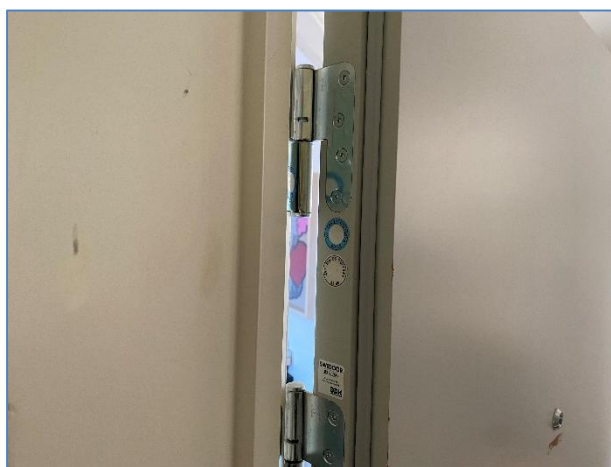
Foto 6: Entredøre til lejligheder

Lejlighedsdøre er nye BD30 døre (se foto 6). Døre er monteret med brandfuge.

Ejendommens lejlighedsdøre fremstår i god stand.

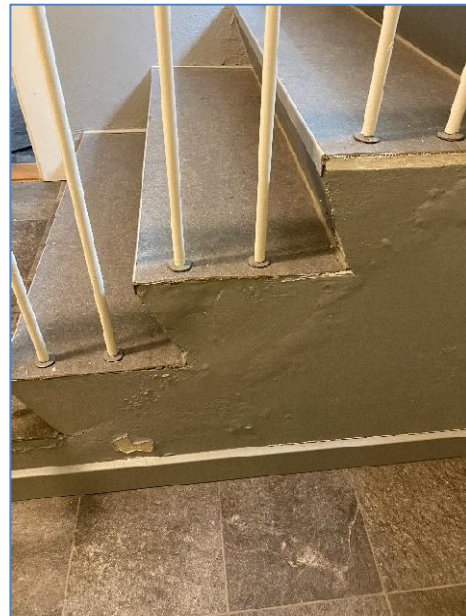
Foto 4: Fugt i trappe til kælder Hyltebjerg Allé 5

Vægge og lofter fremstår i fin stand, dog er der observeret små partielle afskalninger af maling mod kælder.

Det bør overvejes at partiel rovere væggene, for afskalninger af maling.

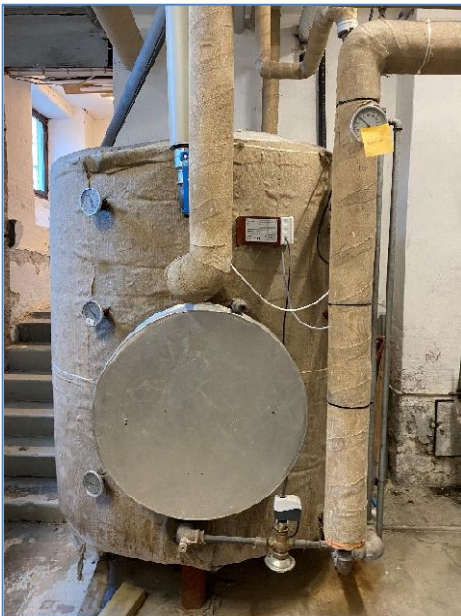
Foto 3: varmtvandsbeholder fra 1996

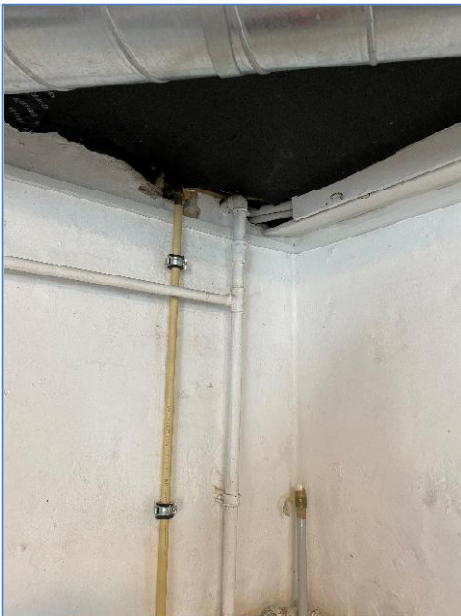
Foto 3: sammenblandet rørmaterialie i vaskerum under HY 9

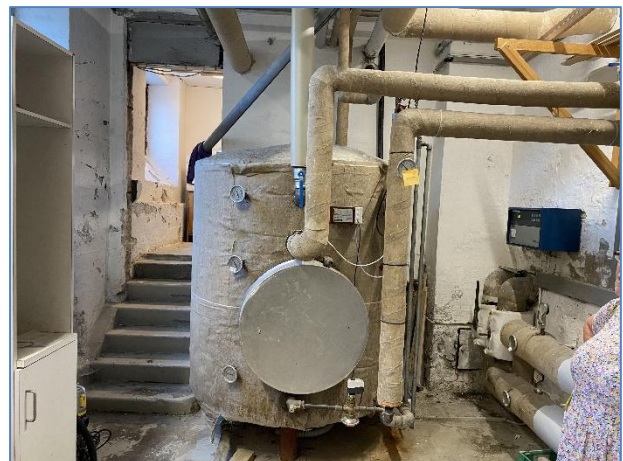
Foto 6: Varmtvandsbeholder fra 1996

Partiel udskiftning af vandrør i fællesarealer  
Udskiftning af varmtvandsbeholder

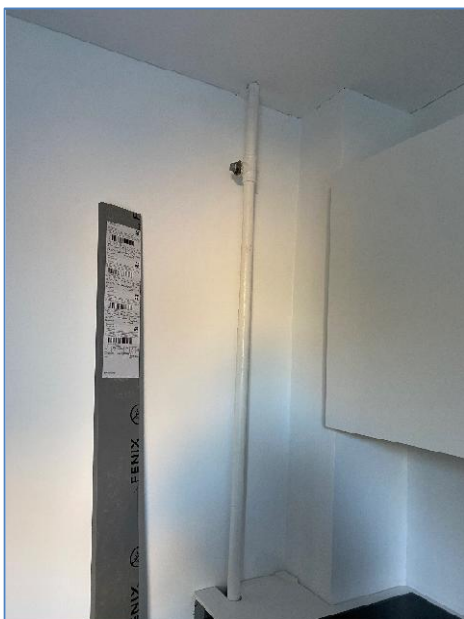
Foto 1: Gasrør i lejlighed

I forbindelse med reovering af lejligheder er flere lejligheder gået væk fra at benytte gas. Det er vigtigt, at installationen stadig overvåges for rust mv. og ikke bliver glemt i de enkelte lejligheder. Det anbefales at gasrør i kælder løbende korrisionsbeskyttes med maling. Dette gøres for at undgå gasføringsrørene ruster. Det anbefales at vedligehold køres løbende over driften.

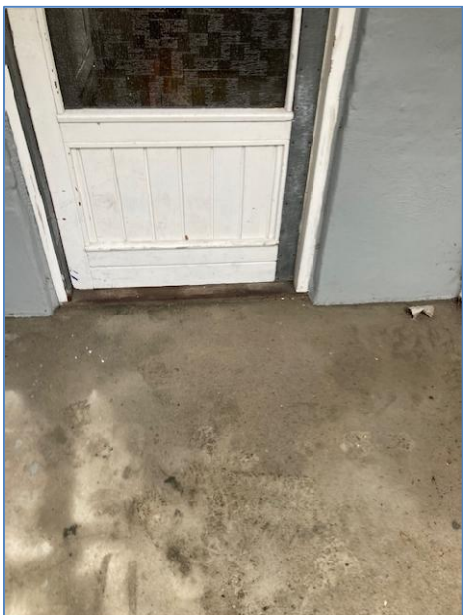
Foto 1: Kældernedgange- vand løber ned til dør.

Gennemgang og etablering af opkanter på skakter og kældernedgange

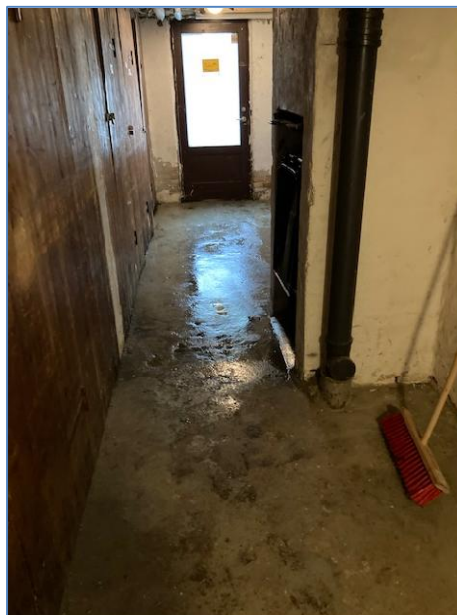
Foto 2: Vand i kælder efter kraftigt regn

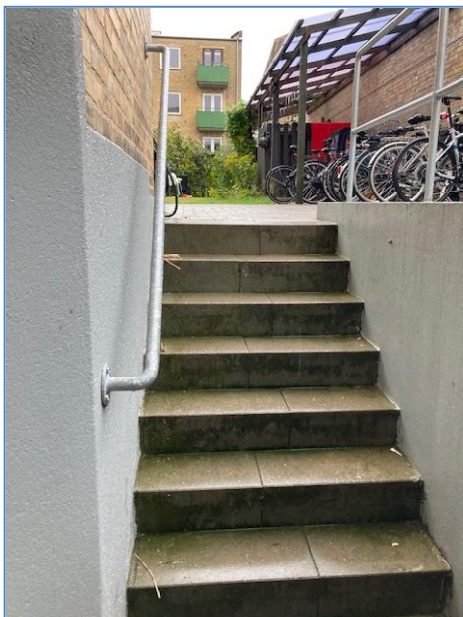
Foto 3: Trappe mangler opkant

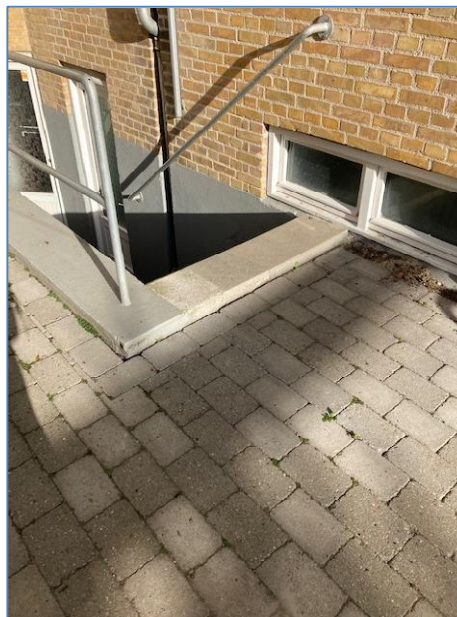
Foto 4: Opkant til kældertrappe er for lille
