# Vedligeholdelsesplan AB Lindegården

August 2022

Version 2 - opdateret januar 2023

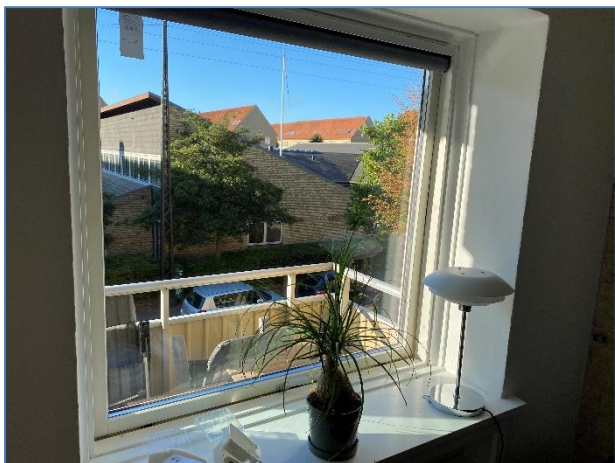
Foto 1: Vindue til bolig

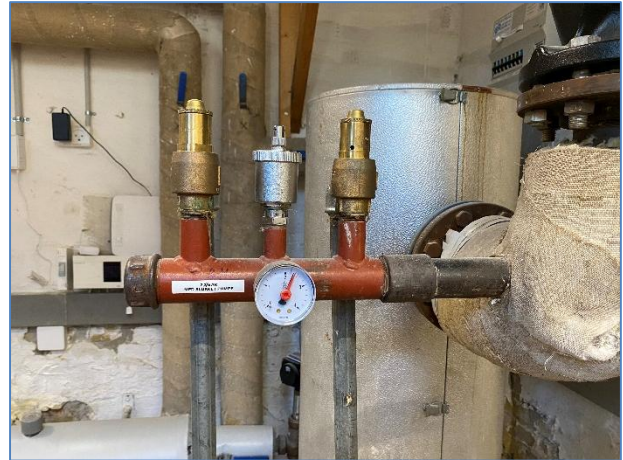
Foto 2: Manometer og sikkerhedsventiler

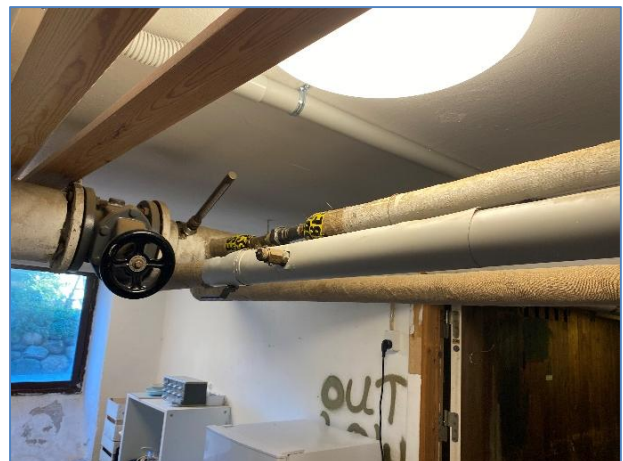
Foto 6: Varmør i kælder

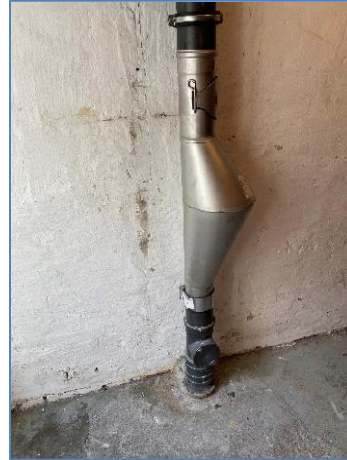
Foto 2: Rottespærring på faldstamme i kælder

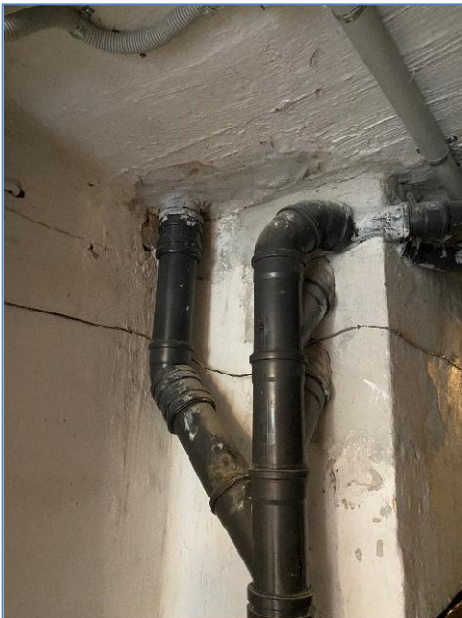
Foto 3: Faldstamme i kælder

Det anbefales dog at der løbende holdes opsyn med utætheder, skader eller nedbrudte faldstammer og afløbsinstallationer. Løbende tilsyn sikrer at eventuelle problemer tages inden de udvikler sig.

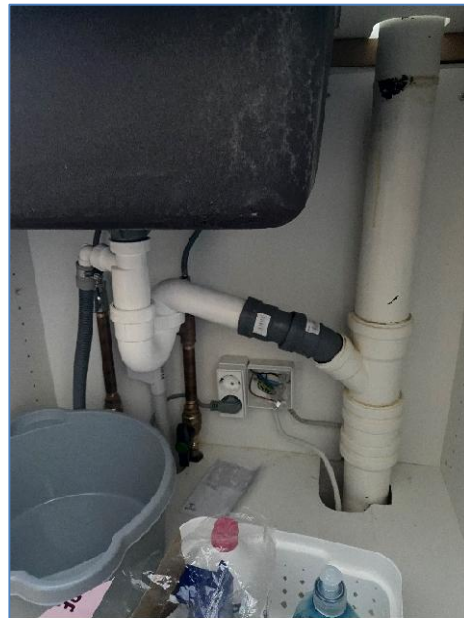
Foto 4: Afløb under køkkenvask

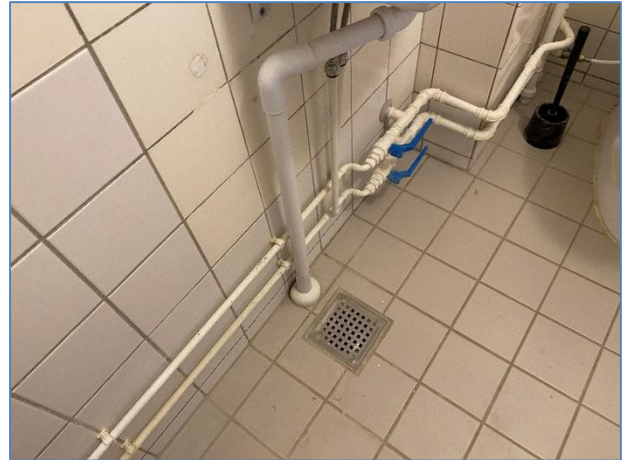
Foto 2: Fordelingsledninger i badeværelset

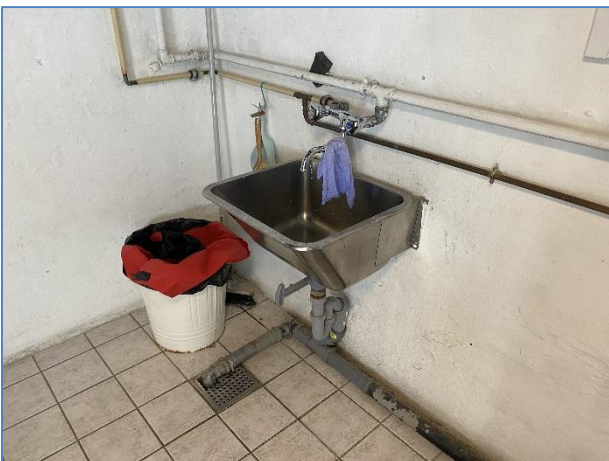
Foto 5: installation i fællesareal

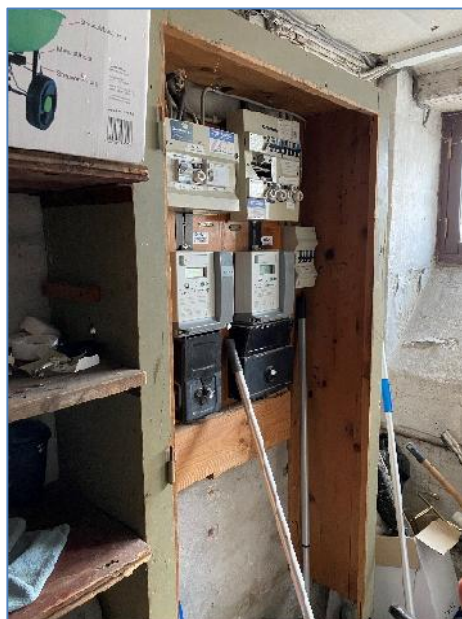
Foto 2: Eltavle i kælder under LA 30A

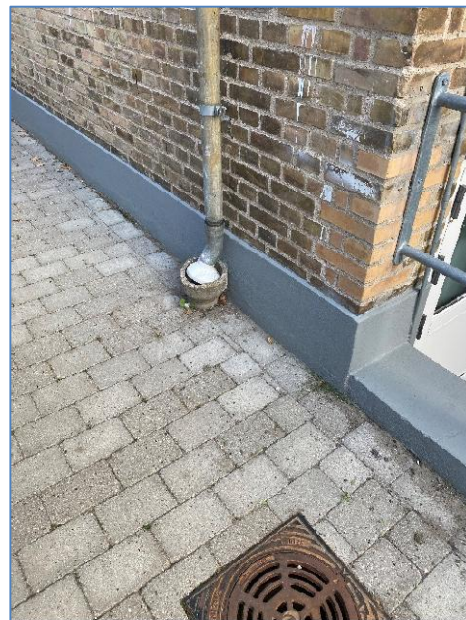
Foto 4: Nedløbsrør samt brønd
