# Vedligeholdelsesplan AB Lindegården

August 2022

Version 2 - opdateret januar 2023

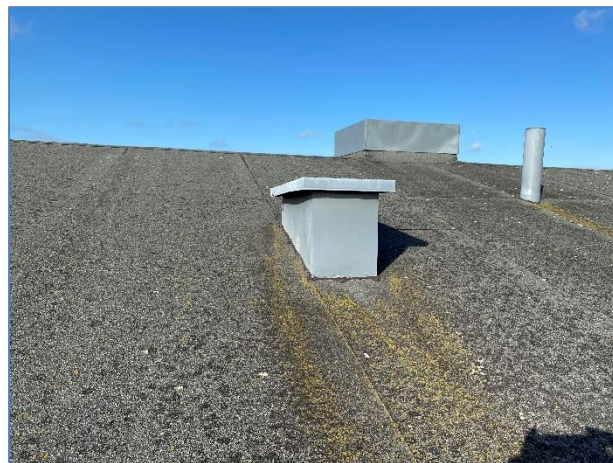
Foto 2: Skorsten/udluftninger/kviste

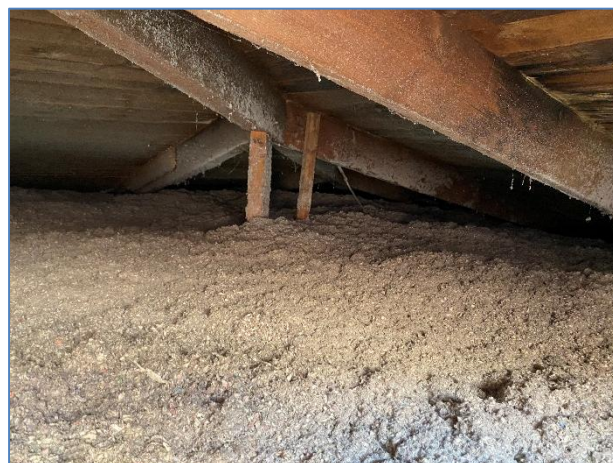
Foto 4: Tag - indvendigt

Det anbefales at foretage tagkontrol ca. hvert fjerde år ved entreprenørfirma, med kontrol på indvendig og udvendig side af tagfladen, for defekte inddækninger og rensning af stoppede tagrender mv.  
Registrerede utætheder bør omgående afhjælpes.  
Derudover kan der forekomme enkeltudgifter f.eks. i forbindelse med vandskader, disse er ikke

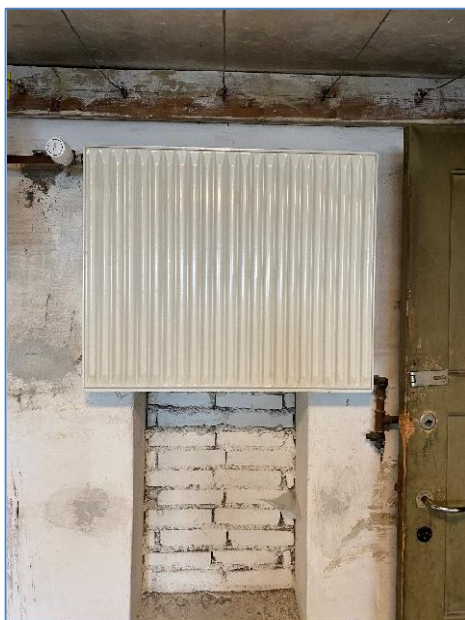
Foto 3: Opvarmning i kælder

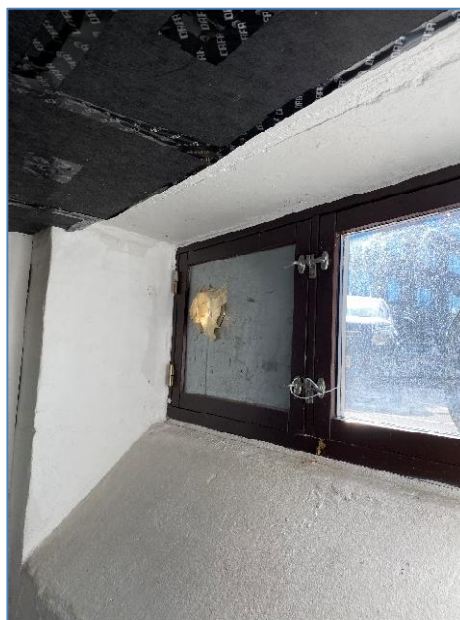
Foto 4: Gammelt afkast i vindue

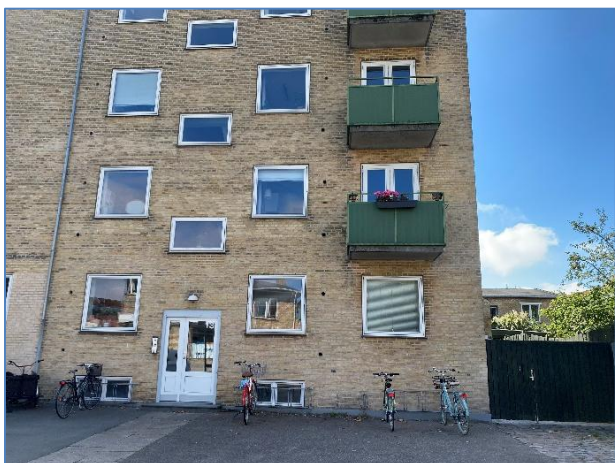
Foto 3: Facade mod gade

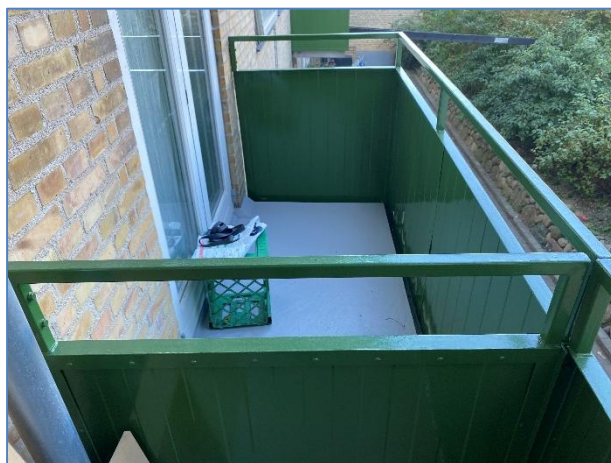
Foto 4: Altan

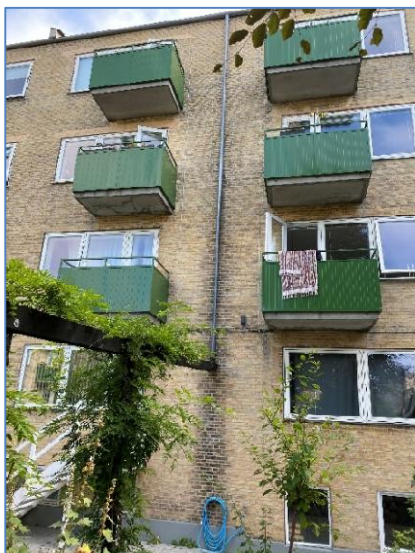
Foto 5: Facade mod gård

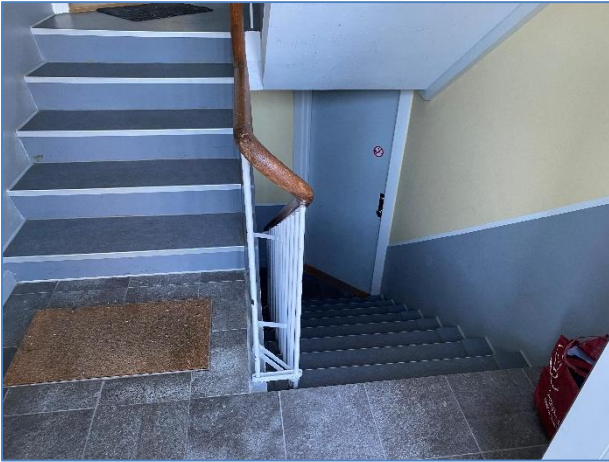
Foto 1: Trappeopgang

Der er ikke under besigtigelsen konstateret større skader. Hovedtrapperne er i en fin tilstand.

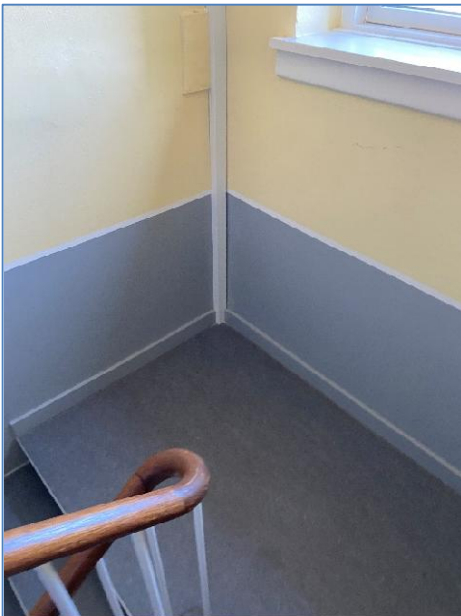
Foto 3: Trapperepos Hyltebjerg Allé 9

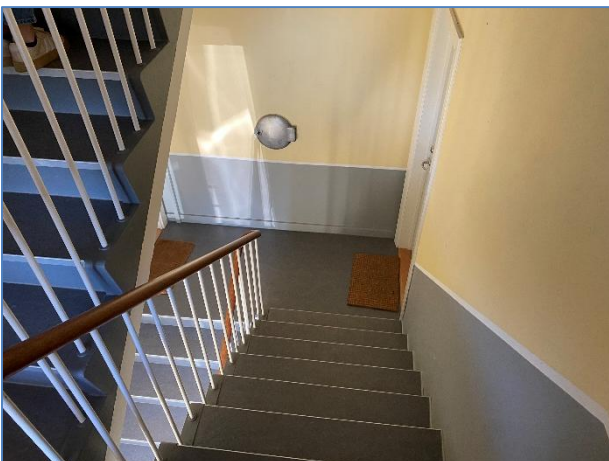
Trappeopgang Hyltebjerg Allé 7

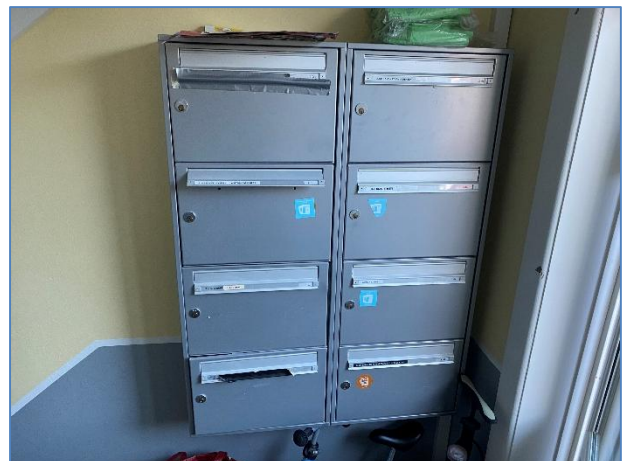
Trappeopgang

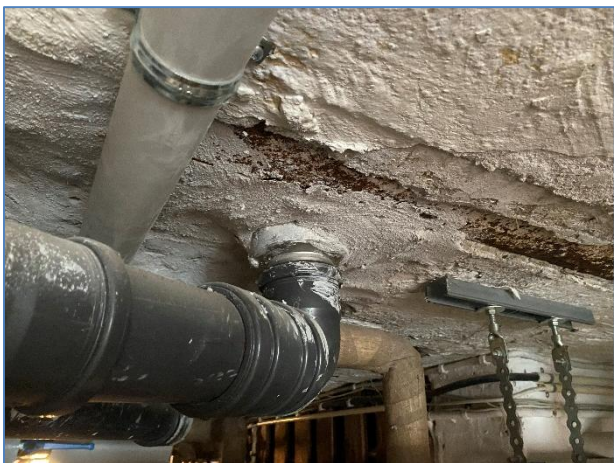
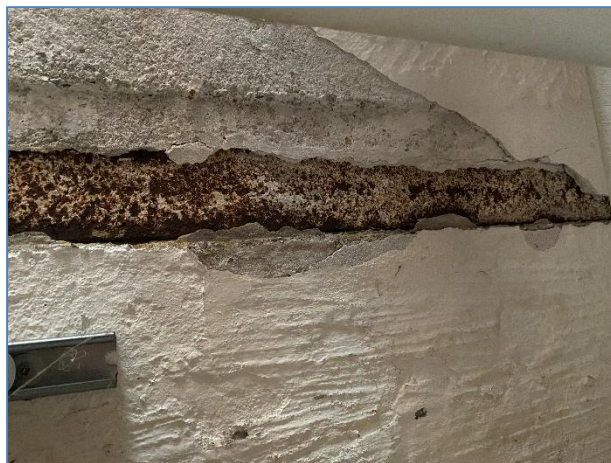
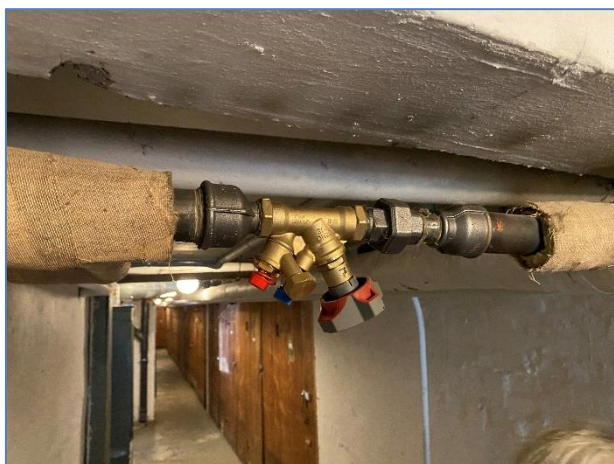
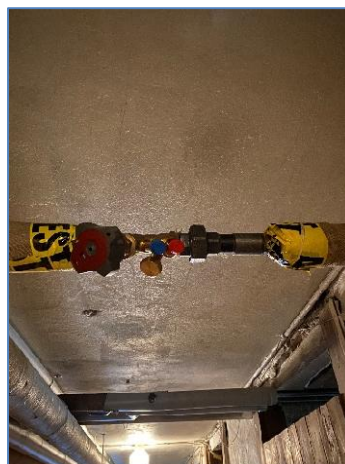
Dæk over kælder

Der er div. kosmetiske revner i pudslaget, som kan udbedres hvis ønskes.  
 Opdages der områder hvor puds er faldet ned, skal det reetableres mht. brandsikkerheden af dækket.

Reparationer af dæk over kælder udføres løbende når pudsskader opstår.

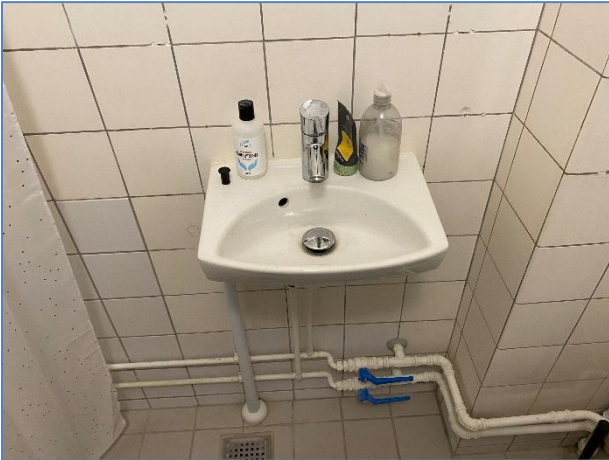
Foto 1: Badeværelse

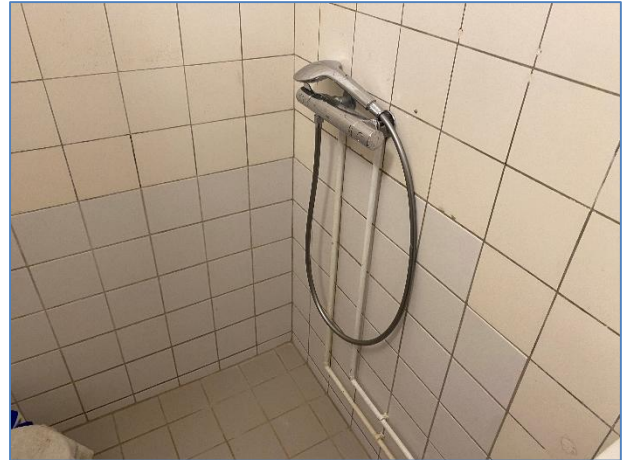
Foto 2: Badeværelse

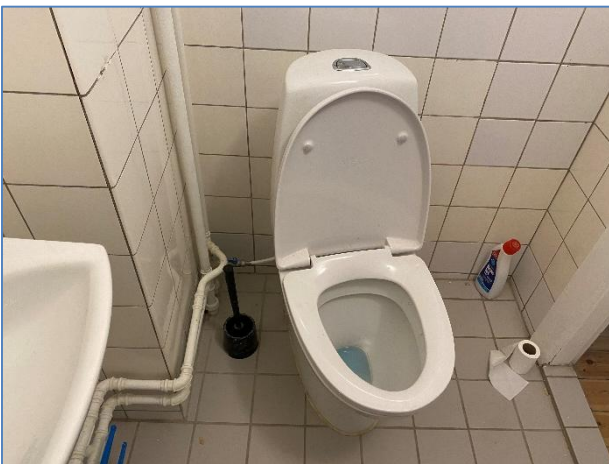
Badeværelse

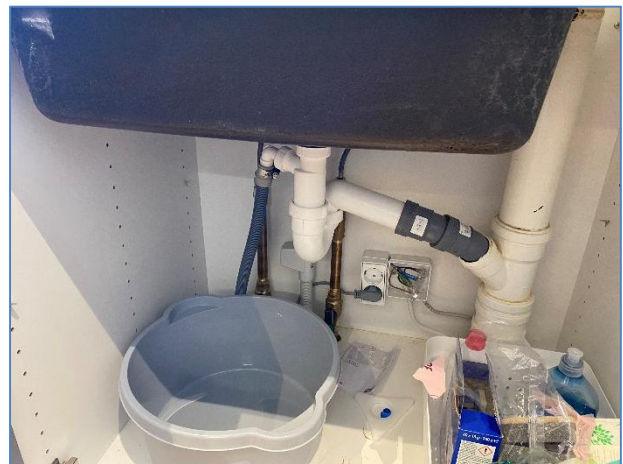
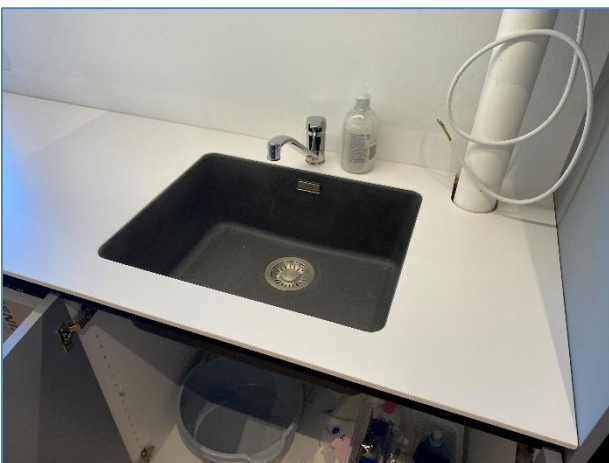
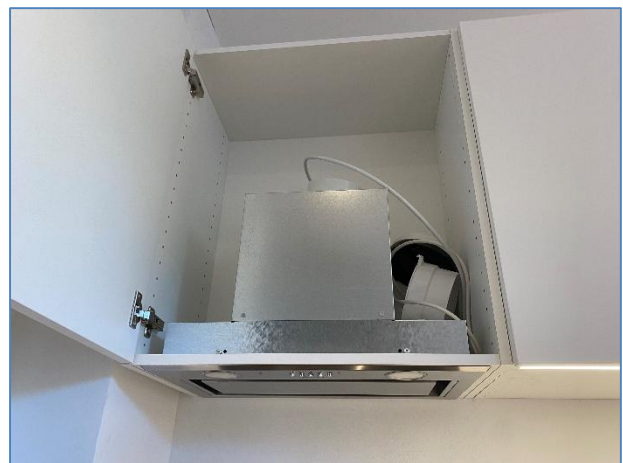
Køkken

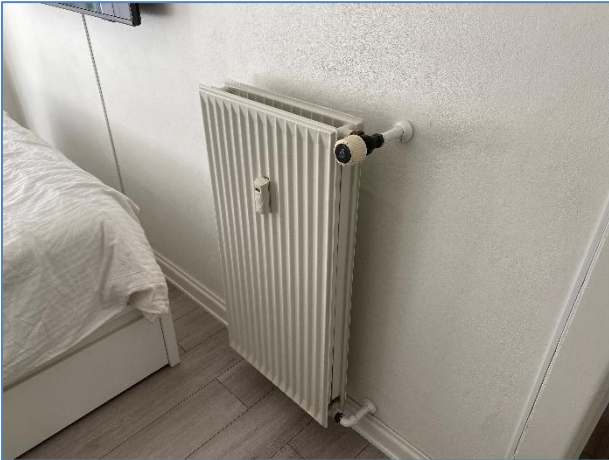
Foto 1: Radiator

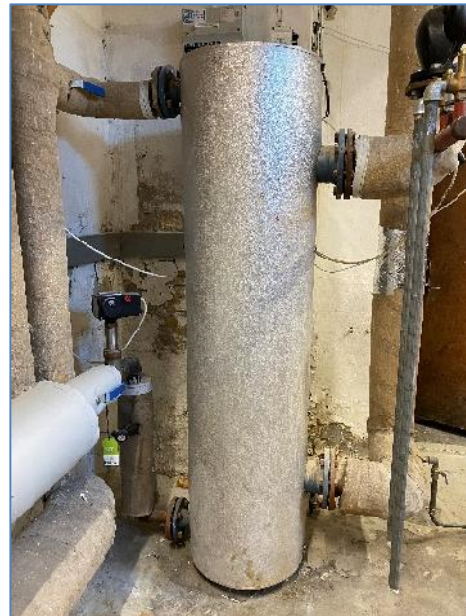
Foto 4: Rør veksler

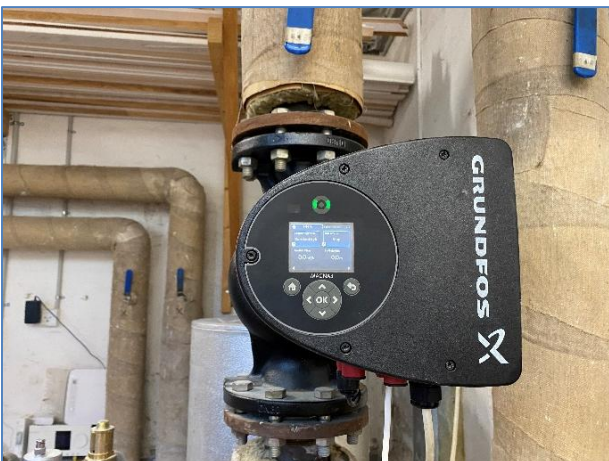
Foto 5: Cirkulationspumpe

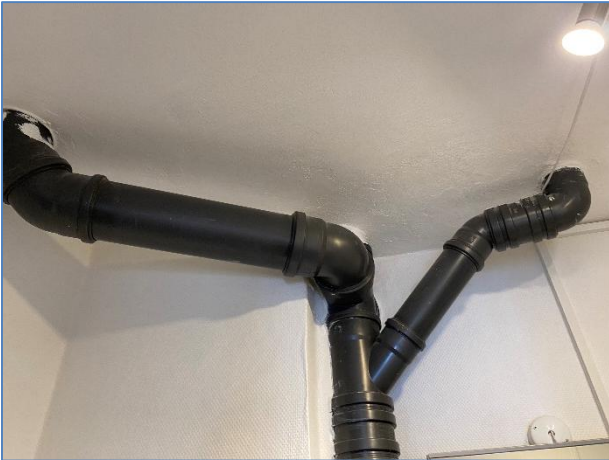
Foto 1: Faldstamme i bolig

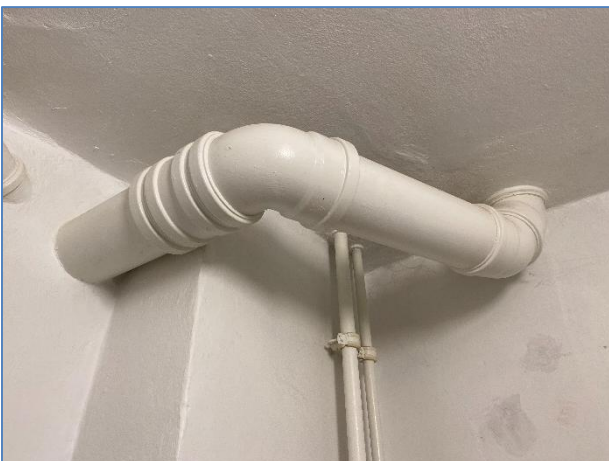
Faldstamme i bolig

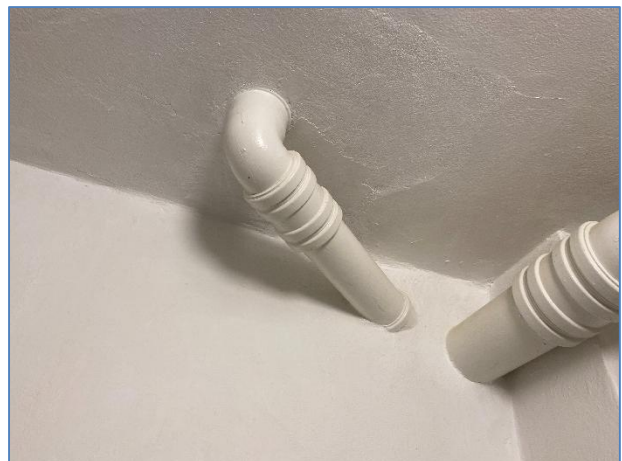
Faldstamme i bolig

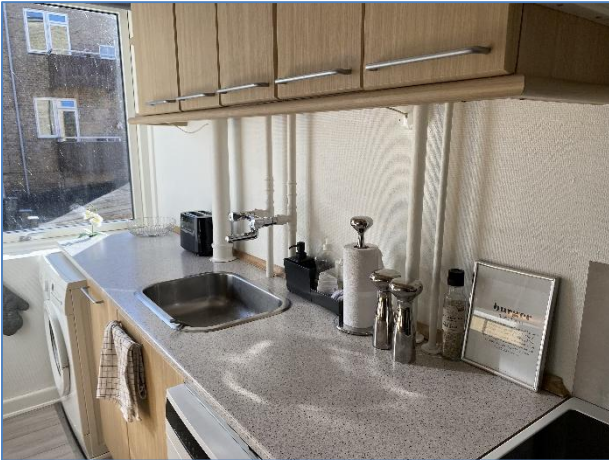
Foto 1: Stigestreng i bolig

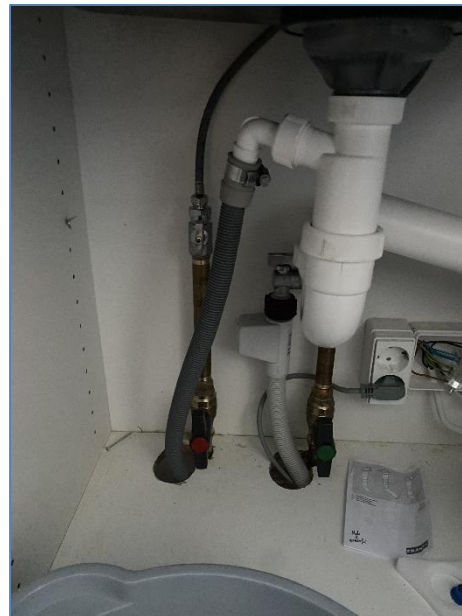
Foto 4: under håndvask

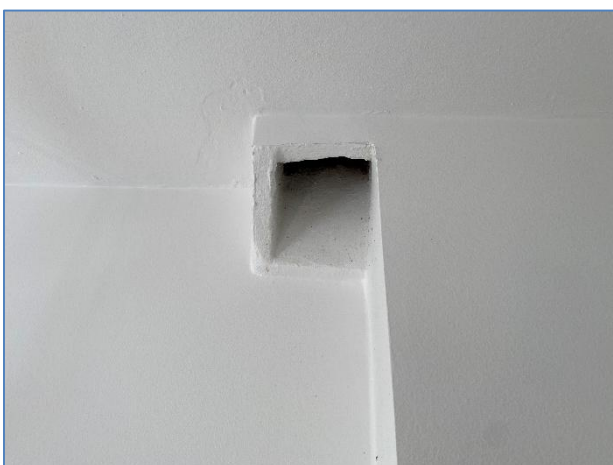
Foto 3: Ventilation badeværelse

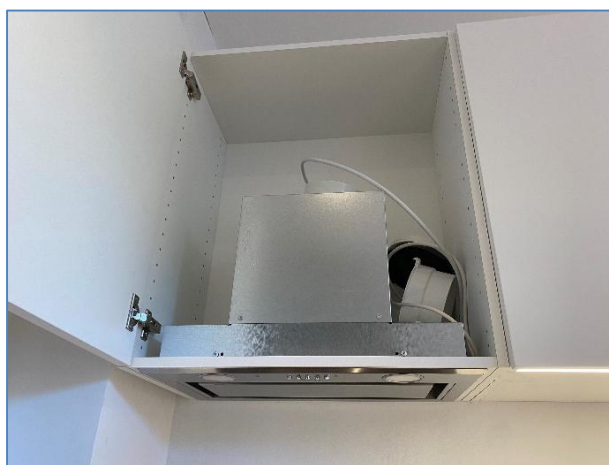
Foto 4: Emhætte

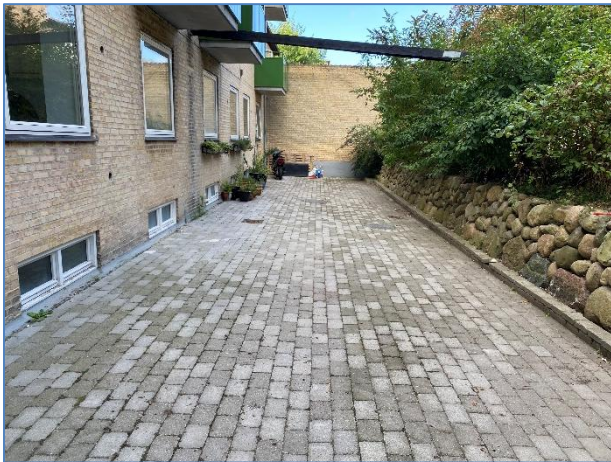
Foto 1: Gård

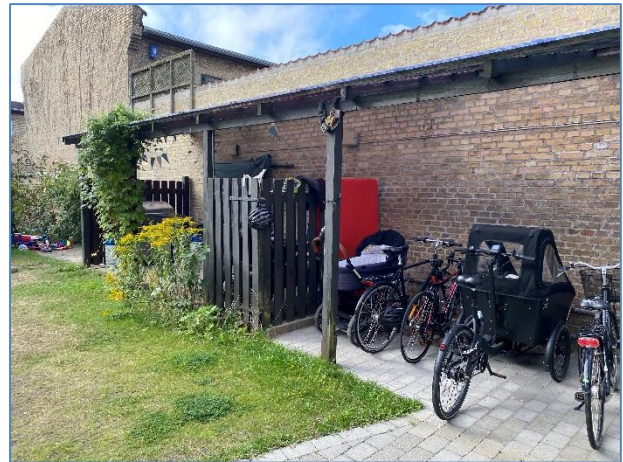
Foto 2: Cykel- og barnevognsparkering

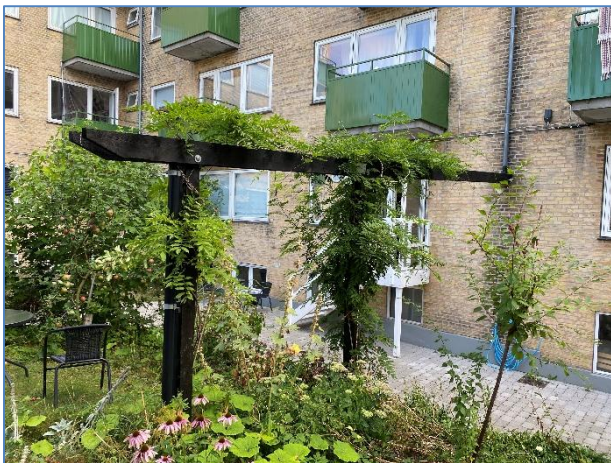
Foto 3: Gård
